Aircraft Occurrence Summary Résumé d'accident ou incident d'aéronef

11 August 1999

TYPE: CH124A SEA KING 12414

LOCATION: 12 Wing Shearwater NS

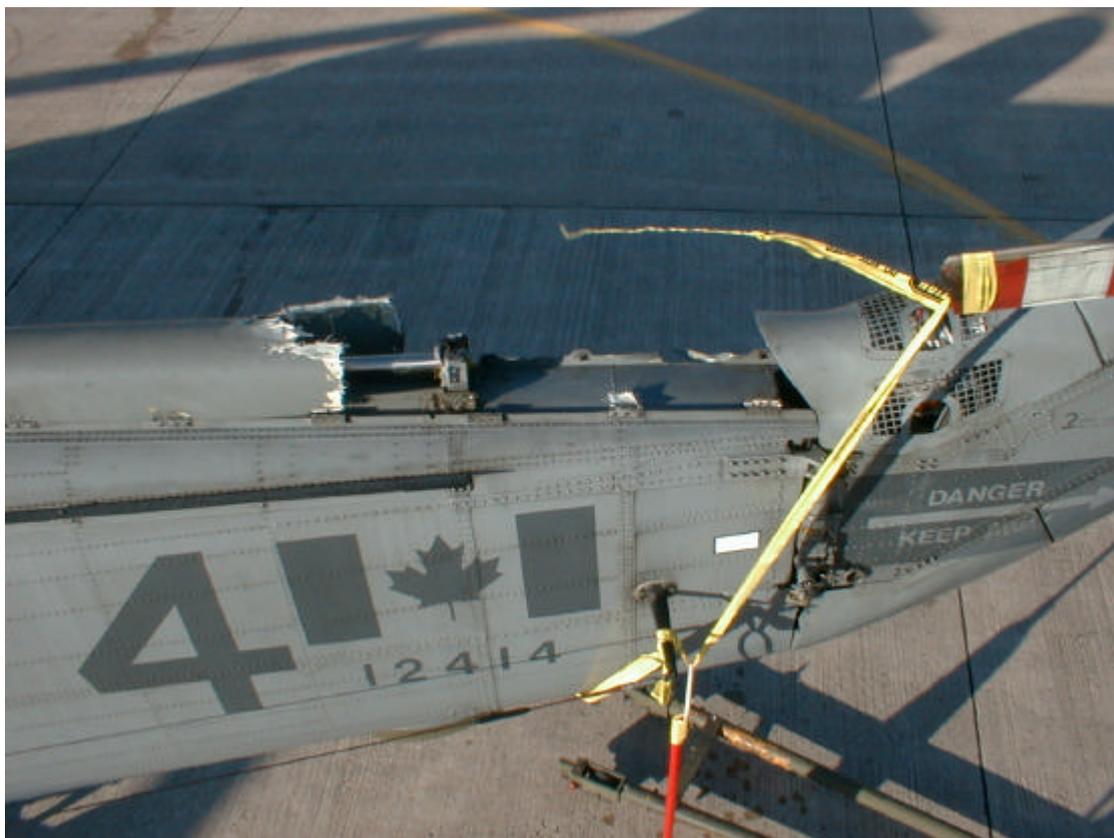
As a result of the aft cyclic input, the tailwheel hit the ground and failed. The main rotor continued aft, striking the #4 section of the tailrotor driveshaft, causing the loss of tail rotor drive. The crew felt and heard some bangs; the aircraft bounced several times and yawed 30 degrees to the right. The instructor pilot took control, ordered an emergency shutdown and the crew evacuated the aircraft safely. There were no injuries in this occurrence.

À la suite du déplacement du cyclique vers l'arrière, la roulette de queue a heurté le sol et s'est rompue. Le rotor principal a continué à s'incliner vers l'arrière et a frappé la section n° 4 de l'arbre d'entraînement du rotor de queue, ce qui a stoppé l'entraînement du rotor de queue. L'équipage a ressenti et entendu des détonations; l'appareil a rebondi plusieurs fois et a pivoté de 30 degrés vers la droite. L'instructeur de pilotage a pris les commandes et a ordonné un arrêt d'urgence, puis l'équipage a évacué l'appareil en toute sécurité. Les occupants n'ont subi aucune blessure.
